**Relatório**  
LACTEC – 01154/2024Página 1 de 10  
Emissão: 17/04/2024

<b>Título:</b>	Ensaio de envelhecimento acelerado.
<b>Objetivo:</b>	Realizar ensaios de envelhecimento acelerado em amostras de revestimento.
<b>Orçamento:</b>	EAQ_2023_34498
<b>Protocolo:</b>	Nº 01557/2023
<b>Solicitante:</b>	NANO4YOU S/A. Rua Francisco Alves de Lima, 71, Galpão 2 - Costeira CEP: 83015-510 – São José dos Pinhais- PR A/C: Fabiano Polak
<b>Amostra:</b>	Revestimento de parede
<b>Executante:</b>	Lactec Rodovia BR-116, km 98, nº 8813   Jardim das Américas Caixa Postal 19067   CEP 81531-980   Curitiba – Paraná – Brasil

**Relatório**  
LACTEC-01890/2023

<b>Título:</b>	<b>RELATÓRIO DE ENSAIOS</b>
<b>Objetivo:</b>	<b>Teste de aderência à tração em revestimentos</b>
<b>Orçamento:</b>	Orçamento EAQ 2023_34498
<b>Pedido:</b>	-
<b>Solicitante:</b>	<b>NANO4YOU PERFORMANCE IMPORTAÇÃO E DISTRIBUIÇÃO S/A</b> <b>CNPJ:</b> 26.606.385/0001-29 <b>Endereço:</b> Rua Francisco Alves de Lima, nº 71 <b>Bairro:</b> Costeira <b>Cidade:</b> São José dos Pinhais - PR <b>CEP:</b> 83015-510 <b>A/C:</b> Sr. Fabiano Polak <b>TEL:</b> (41) 99199-9913 <b>E-mail:</b> comercial@nano4you.com.br
<b>Amostra:</b>	Sistema de revesti

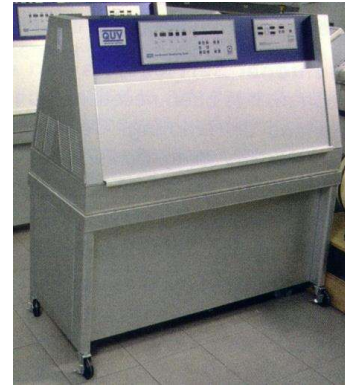
- Câmara de radiação ultravioleta QUV, marca Q-PANEL, modelo Q-UV spray.
- Número de série: 97-9451-56-SPRAY (Figura 3).

**Figura 2:** Imagem da câmara de radiação ultravioleta QUV.

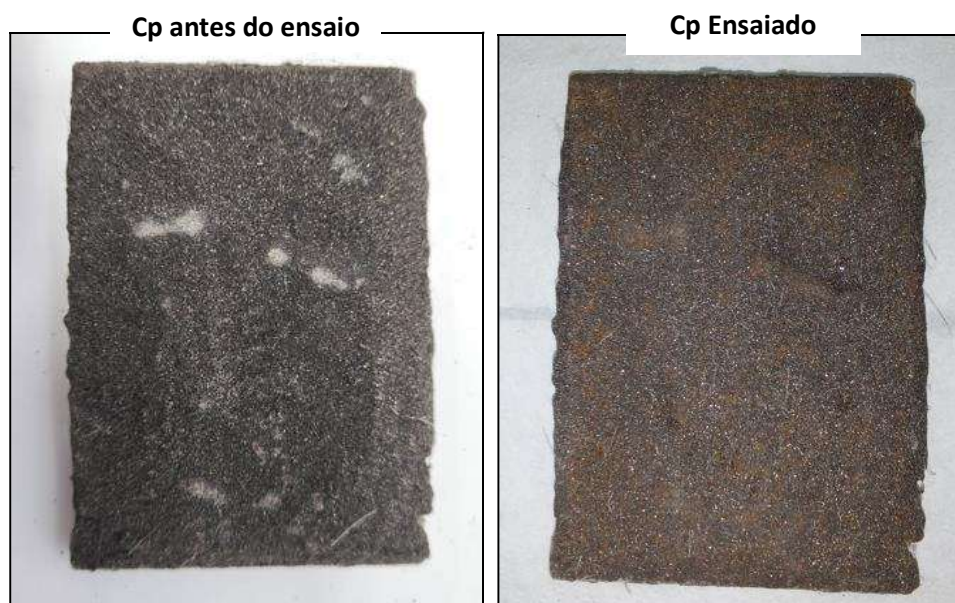
**Figura 11:** Imagens do corpo de prova (cp) da amostra 3 antes (esquerda) e após 2000 horas de ensaio (direita).

<b>Amostra</b>	<b>Inspeção Visual</b>
<b>1: Azul – Ultra por cima</b>	Não apresentou alterações visualmente perceptíveis.
<b>2: Gelo – Acqua 10 m nano</b>	
<b>3: Onix – Ultra por cima</b>	Apresentou manchas de coloração acobreada ao longo da peça.

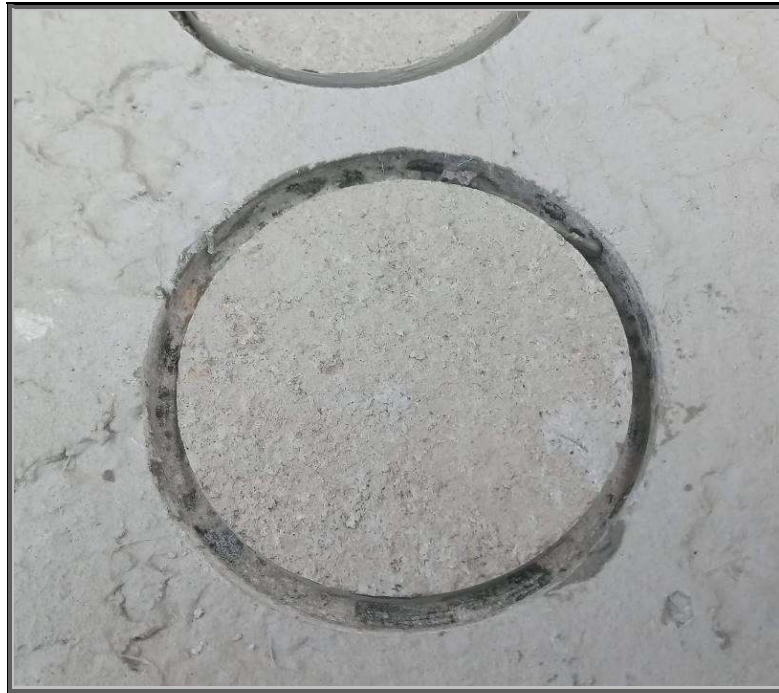
**Figura 2 – Detalhe da forma de ruptura na face da placa de concreto – Amostra 01557/2023-001**

nº	Corpo de prova				Carga de ruptura (N) (P <sub>i</sub> )	Tensão R <sub>i</sub> (MPa)	Dispersão em relação à média (%)	Forma de ruptura (%)					
	d1 (mm)	d2 (mm)	dm (mm)	Área (mm <sup>2</sup> ) (A <sub>i</sub> )				S.	S/A.	Arg.	A.	F.	
1	50,0	50,0	50,0	1964	2781	1,42	9		X				
2*	50,0	50,0	50,0	1964	4102	2,09	61		X				
3	50,0	50,0	50,0	1964	1970	1,00	23						X
4	50,0	50,0	50,0	1964	2483	1,26	3		X				
5	50,0	50,0	50,0	1964	3069	1,56	20		X				
6	50,0	50,0	50,0	1964	2792	1,42	9		X				
7	50,0	50,0	50,0	1964	3165	1,61	24		X				
8	50,0	50,0	50,0	1964	1799	0,92	29						X
9	50,0	50,0	50,0	1964	2600	1,32	2		X				
10	50,0	50,0	50,0	1964	2301	1,17	10		X				
Média (MPa)						1,30

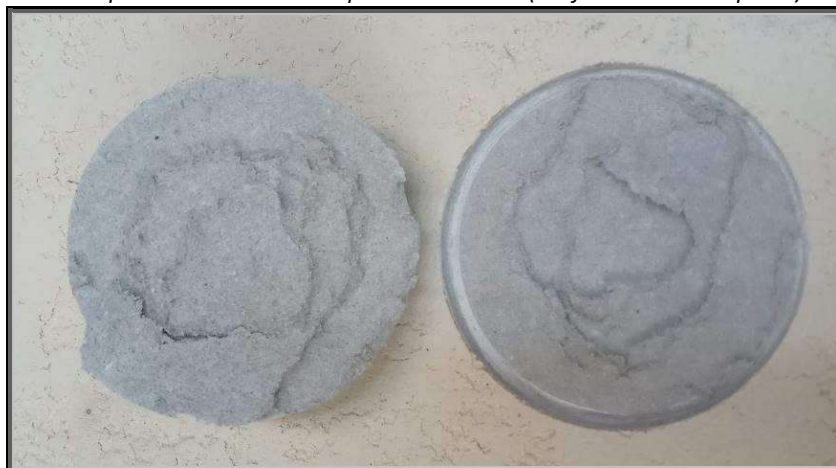
**Figura 4 – Detalhe da forma de ruptura no substrato de placa cimentícia (desfolhamento da placa) – Amostra 01557/2023-003**

Corpo de prova					Carga de ruptura (N) (P <sub>i</sub> )	Tensão R <sub>i</sub> (MPa)	Dispersão em relação à média (%)	Forma de ruptura (%)				
nº	d1 (mm)	d2 (mm)	d <sub>m</sub> (mm)	Área (mm <sup>2</sup> ) (A <sub>i</sub> )				S.	S/A.	Arg.	A.	F.
1	50	50	50,0	1964	1094	0,56	6	X				
2	50	50	50,0	1964	1190	0,61	3	X				
3	50	50	50,0	1964	1180	0,60	2	X				
4	50	50	50,0	1964	1147	0,58	1	X				
5	50	50	50,0	1964	1286	0,66	11	X				
6*	50	50	50,0	1964	687	0,35	41	X				
7*	50	50	50,0	1964	634	0,32	45	X				
8*	50	50	50,0	1964	666	0,34	42	X				
9	50	50	50,0	1964	966	0,49	17	X				
10	50	50	50,0	1964	1244	0,63	7	X				
Média (MPa)						0,59

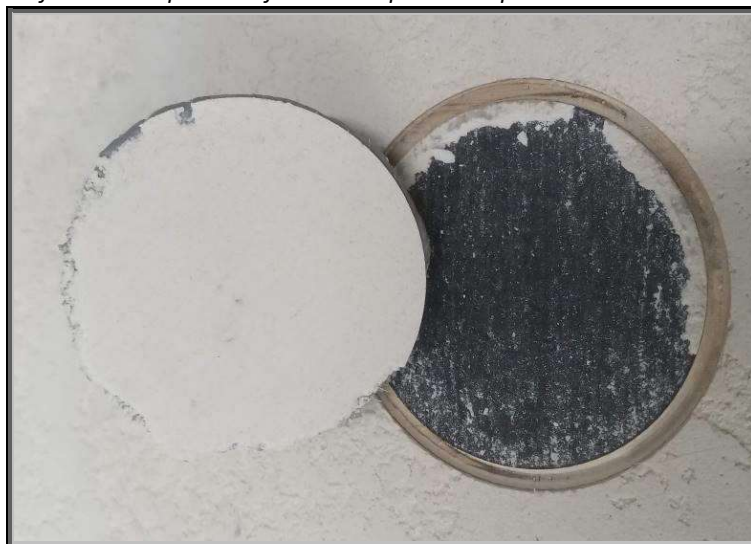
**Figura 5 – Detalhe da forma de ruptura na face da chapa de compensado naval – Amostra 01557/2023-004**

Corpo de prova					Carga de ruptura (N) (Pi)	Tensão Ri (MPa)	Dispersão em relação à média (%)	Forma de ruptura (%)				
nº	d1 (mm)	d2 (mm)	dm (mm)	Área (mm²) (Ai)				S.	S/A.	Arg.	A.	F.
1	50	50	50,0	1964	1040	0,53	7		X			
2	50	50	50,0	1964	1147	0,58	3		X			
3	50	50	50,0	1964	1051	0,54	6		X			
4	50	50	50,0	1964	1212	0,62	9		X			
5	50	50	50,0	1964	1212	0,62	9		X			
6	50	50	50,0	1964	1040	0,53	7		X			
7	50	50	50,0	1964	1073	0,55	4		X			
8	50	50	50,0	1964	1073	0,55	4		X			
9	50	50	50,0	1964	1030	0,52	8		X			
10	50	50	50,0	1964	1276	0,65	14		X			
Média (MPa)						0,57

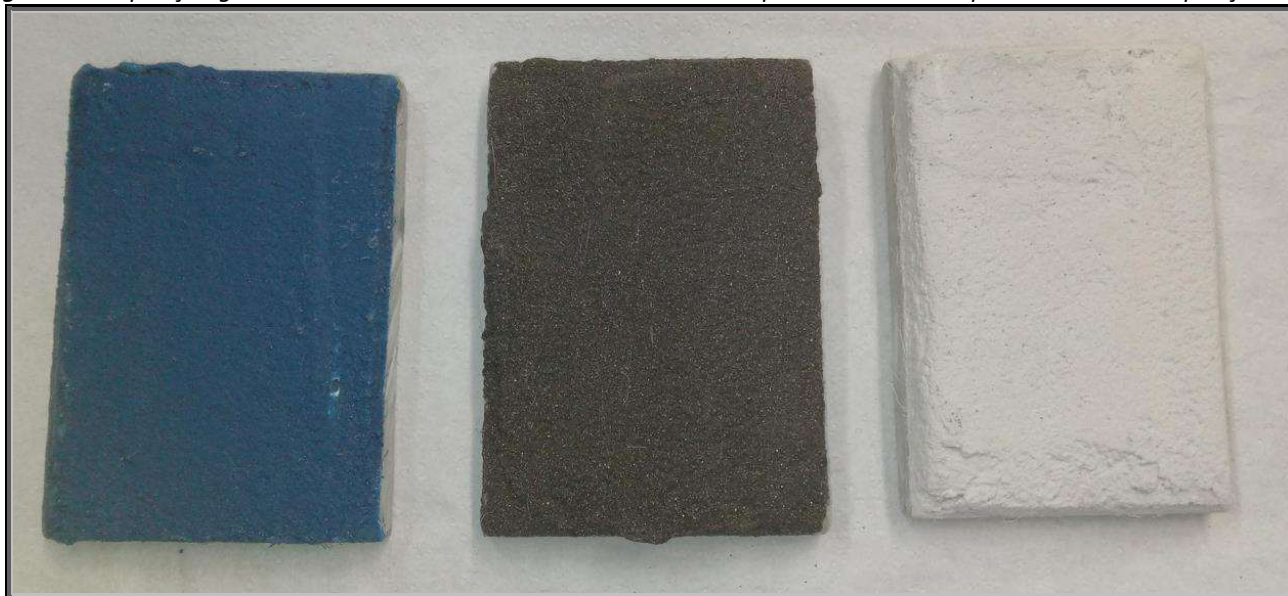
**Figura 1** – Disposição geral das amostras revestidas antes do teste de impermeabilidade – Após 670 horas de exposição UVA

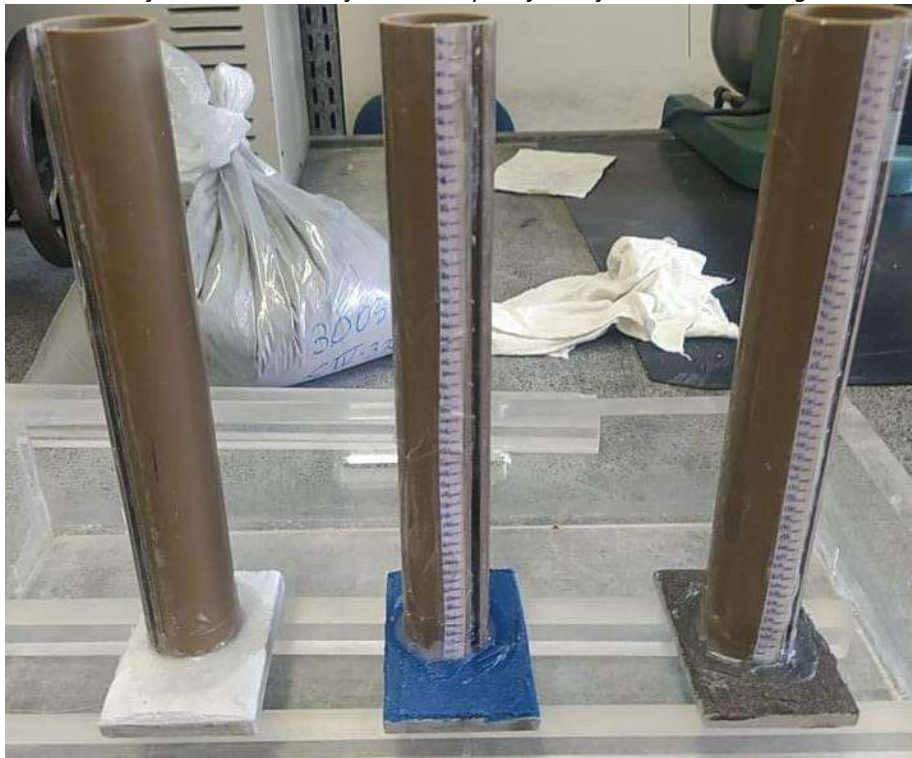
**Figura 3 – Instalação de tubos de seção circular para formação de coluna de água de 250 mm**

O ensaio para a verificação da impermeabilidade em amostras de revestimento foi realizado de acordo com as diretrizes da NBR 7581-2 (ABNT, 2012), método adaptado para corpos de prova revestidos, conforme preparação e envio pelo solicitante em chapas cimentícias, sendo os resultados apresentados no Quadro 2 a seguir.

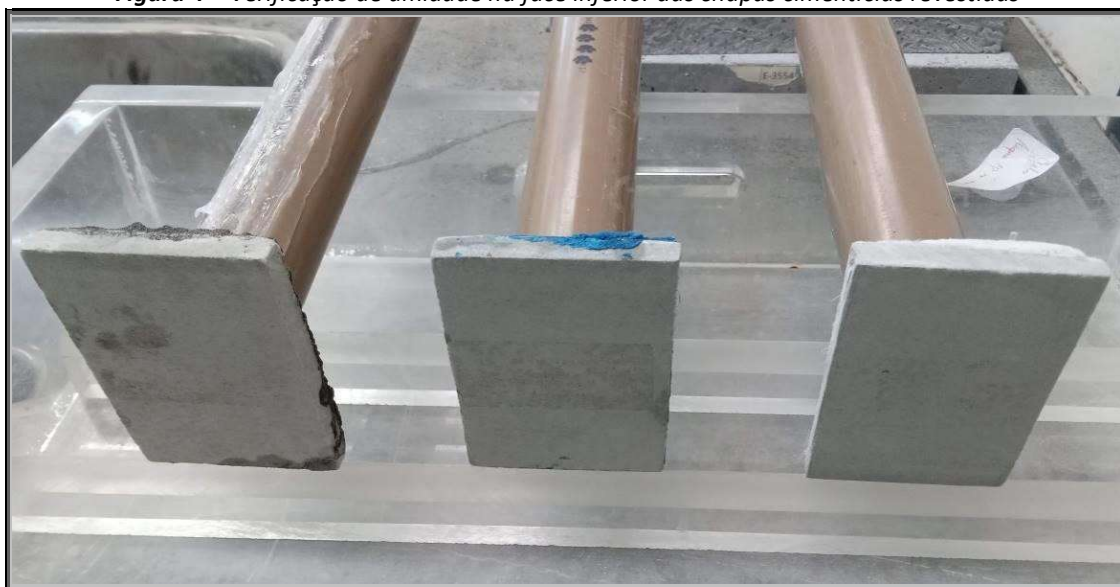
A seguir são expostas imagens da preparação e montagem do teste de verificação da impermeabilidade, onde não foram constatadas manchas de umidade na face inferior dos corpos de prova ensaiados.

**Figura 4 – Verificação de umidade na face inferior das chapas cimentícias revestidas**
